WSZECHDOSTĘPNY

RYBNIK

Celem mojej pracy, jest analiza przestrzeni publicznej w Rybniku pod kątem równej dostępności dla każdego z użytkowników.

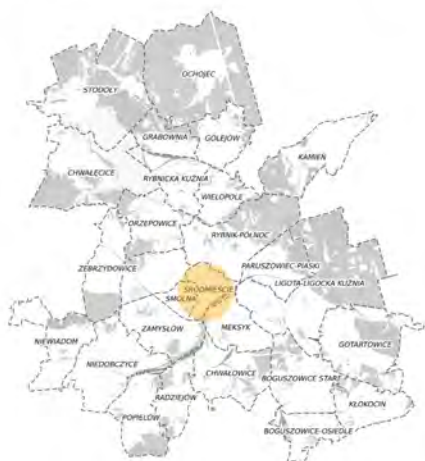
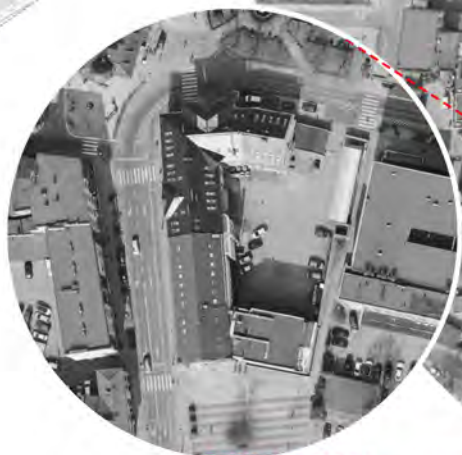
SZKIC SYTUACYJNY GRANICE OPRACOWANIA

1 Rynek

2 Plac przed Teatrem Ziemi Rybnickiej

1 Deptak

Plac Wolności

Ścieżka A

Ścieżka A'

Ścieżka B

Ścieżka B'

Urząd Miasta

SKALA: 1 : 3 000
mapy: www.rsip.rybnik.eu

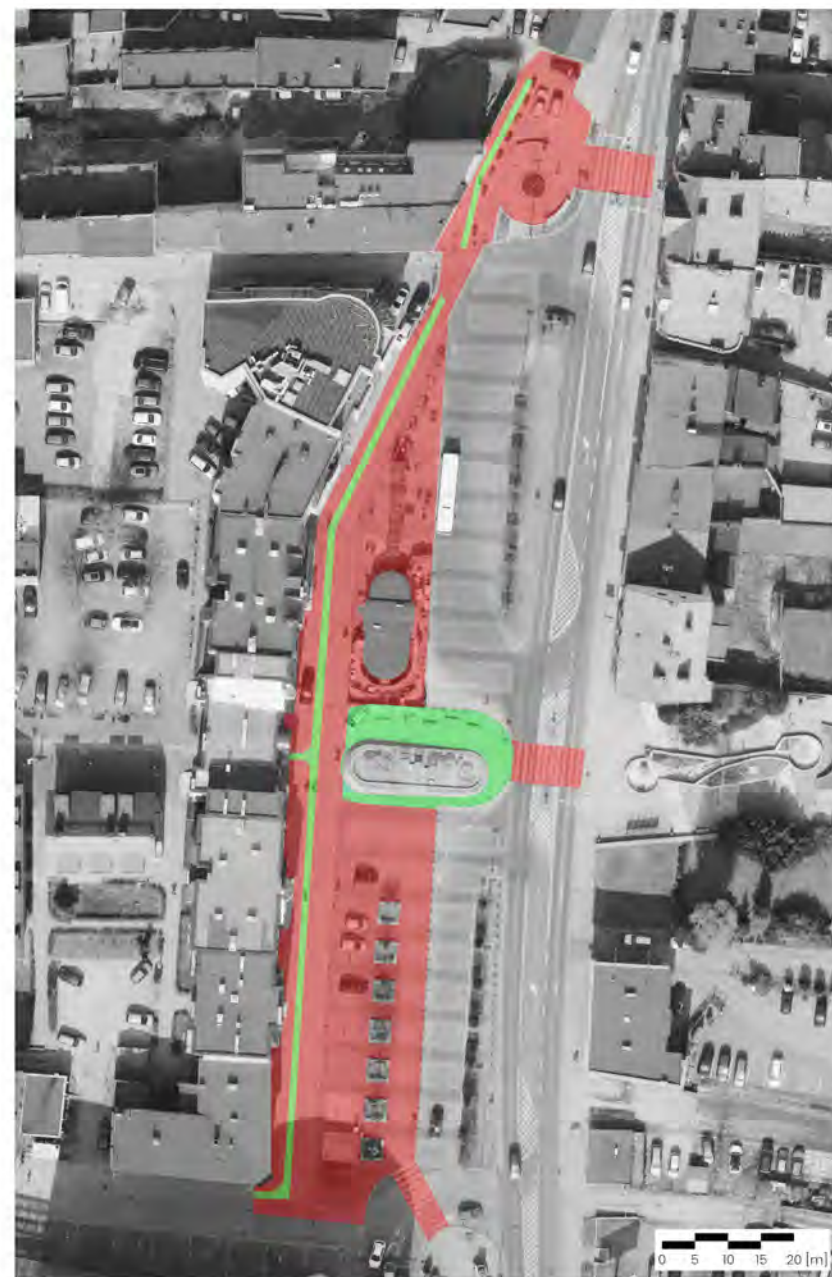
Grafika z prawej strony przedstawia zdjęcie satelitarne węzła. Wyróżniona kolorem powierzchnia to obszar przeznaczony do poruszania się pieszych.

Plac kształtują dwie nawierzchnie – kostka brukowa łupana, o wysokiej nieregularności oraz płyty granitowe.

Obszar przeznaczony dla pieszych wynosi w przybliżeniu 3025 m², z czego 565 m² stanowi nawierzchnia z płyt granitowych.

utwardzenie z płyt granitowych

utwardzenie z kostki brukowej

Powierzchnia przystosowana do poruszania się osób z niepełnosprawnościami, na rowerze, z wózkiem czy na szpilkach stanowi jedynie 18,68% całej powierzchni placu.

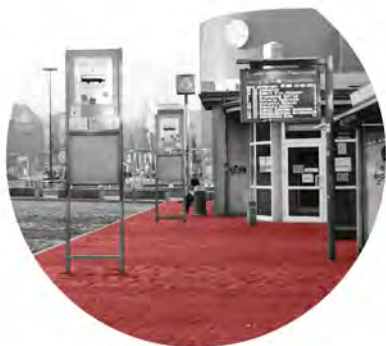
Fot. 1.1. Nawierzchnia przystanków wykonana jest z kostki brukowej o wysokiej nieregularności.

Kostka brukowa jest elementem stale towarzyszącym przestrzeni Placu Wolności, kształtuje charakter miejsca. W związku z tym, nie można jej wymienić na dłuższe, gładkie płyty. Rozwiązanie: wymiana kostki łupanej na ciętą, o gładkim kształcie i mniejszych przerwach.

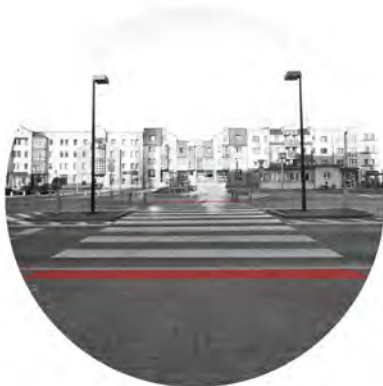
Fot. 1.2. Przejścia dla pieszych prowadzące na Plac Wolności są niedostosowane do potrzeb osób niewidomych.

Wprowadzenie systemu faktur ułatwiających poruszanie się osobom niewidomym - faktury ostrzegawcze, uwagi i informacji oraz kierunkowe. Głównie przy przejściach dla pieszych oraz na stanowiskach przystankowych.

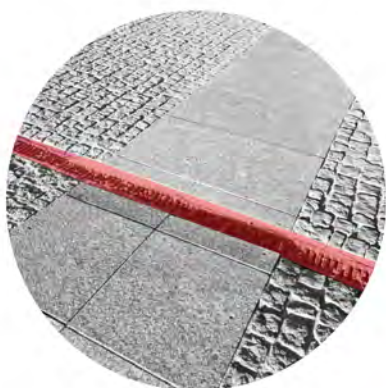
Fot. 1.3. Chodnik z płyt granitowych, został przerwany przez zagłębienie odpływu liniowego. Przerwanie ciągłości chodnika na odcinku oznaczonym symbolem M1.1.

Poszerzenie chodnika z płyt granitowych do szerokości 2 metrów, dzięki czemu ruch w dwóch kierunkach będzie się odbywał bezkolizyjnie, w szczególności podczas mijania się osób poruszających się na wózkach, z dziećmi w wózkach, na rowerach. Połączenie nawierzchni wokół fontanny ze "szpilkostradą".

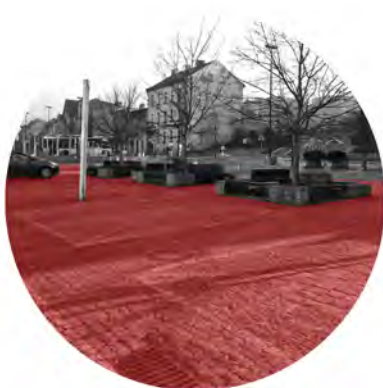
Fot. 1.4. Miejsca postojowe dla osób z niepełnosprawnościami (8 miejsc postojowych) znajdują się w strefie wybrukowanej kostką.

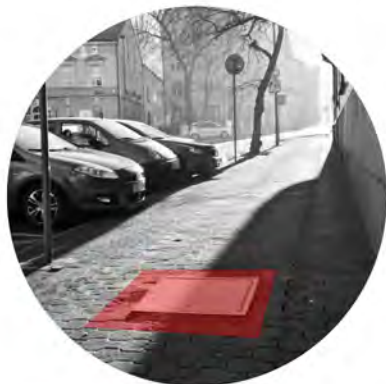
Fot. 2.1. Elementy infrastruktury technicznej umiejscowione na środku chodnika z wypunkleniem ponad nawierzchnię.

Przeprojektowanie studzienek kanalizacyjnych tak, aby w czasie eksploatacji nie zapadały się, nie wypiętrzały ponad chodnik.

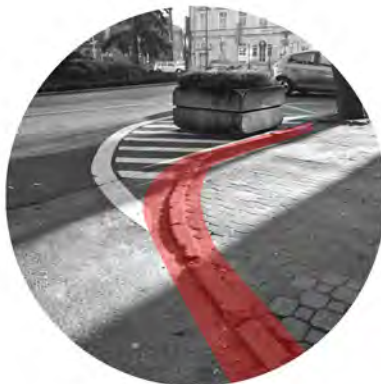
Fot. 2.2. Zły stan techniczny krawężników we wjazdach do wnętrza pomiędzy budynkami.

Poprawa jakości chodników, wprowadzenie systemu faktur, bieżąca konserwacja i naprawa. Płynne przejścia z poziomu chodnika do poziomu jezdni.

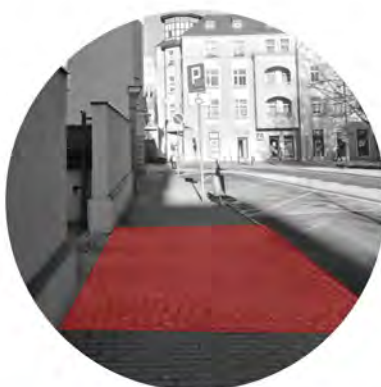
Fot. 2.4. Wstawki kostki brukowej o wysokiej nieregularności na całej szerokości chodnika

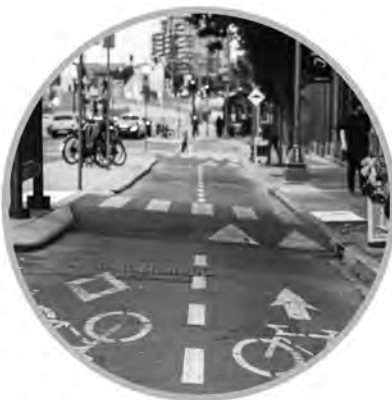
Uwaga: należy unikać metalowych elementów systemu faktur, z uwagi na poślizg podczas niekorzystnych warunków atmosferycznych (deszcz, śnieg).

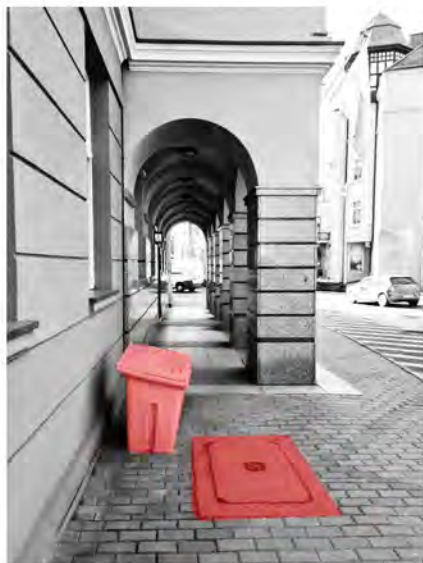
Wejście do budynku od strony północnej przekryte jest podcieniem. Szerokość przejścia wynosi 180 cm. Z uwagi na próg oraz przestrzeń funkcjonalność (m. in. permanentnie stojący przed podcieniem pojemnik na pasek) nie jest to wejście najkorzystniejsze dla osób poruszających się na wózkach.

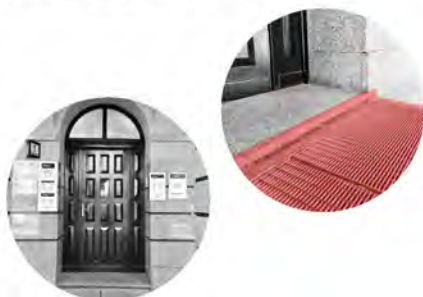
Brak wyróżnienia kontrastowym kolorem wejścia nie jest również korzystne dla osób słabowidzących.

Kratka odwadniająca nie sprzyja osobom w szpilkach.

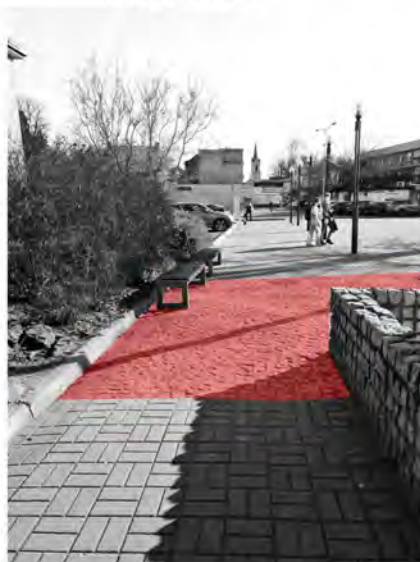
W punkcie M3.1 chodnik przechodzi w kostkę. Na końcu wybrukowanego przepola, w miejscu przechodzącym w łagodną kostkę, chodnik odgodzono betonowymi donicami. Brak wygodnego przejścia od strony zachodniej.

Fot. 3.2. Przejście z regularnej kostki, w łupaną o wysokiej nieregularności.

Wymiana kostki łupanej na ciętą, o gładkim kształcie i mniejszych przerwach.

Wyprofilowanie spadku w punkcie M3.1. zgodnie z nieprzekraczalnymi dopuszczalnymi nachyleniami, zawartymi w warunkach technicznych.

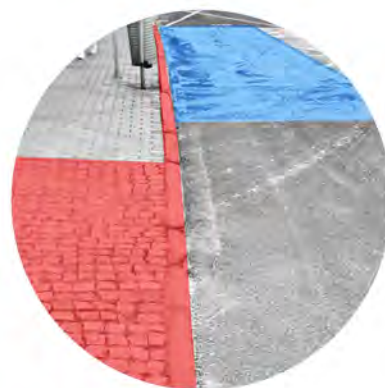
Fot. 3.5. Z powodu braku obniżenia chodnika przy miejscach postojowych, konieczność przejścia do najbliższego obniżenia wyłożonego kostką.

Poprawa stanu technicznego chodników, wprowadzenie obniżeń chodnika przy miejscach postojowych, zgodnie z punktami poprzednimi.

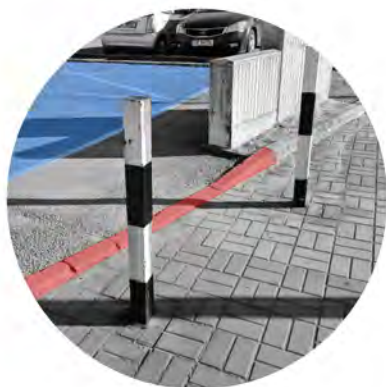
Fot. 3.6. Wąskie przejście z parkingu na plac przed UM. Zły stan techniczny krawężników.

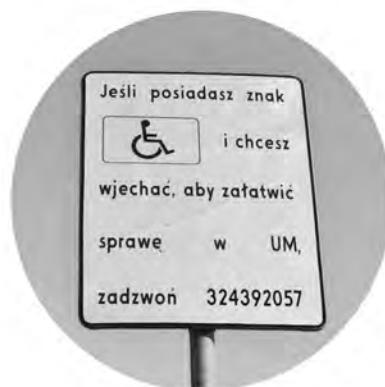
Fot. 3.7. Wjazd od strony zachodniej na plac przed UM, możliwy jedynie po uprzednim wyonaniu telefonu - blokada barierą podnoszącą się.

Zlikwidowanie bariery podnoszącej się przy wjeździe na plan przed UM. Wprowadzenie ścieżek prowadzących oraz wprowadzenie małej architektury lub zieleni jako uczytłnienie układu komunikacyjnego dla niewidomych.
